## 2.2 環境影響予測及び評価検討

### 2.2.1 地下水

## (2) 予測・評価及び環境保全対策の検討

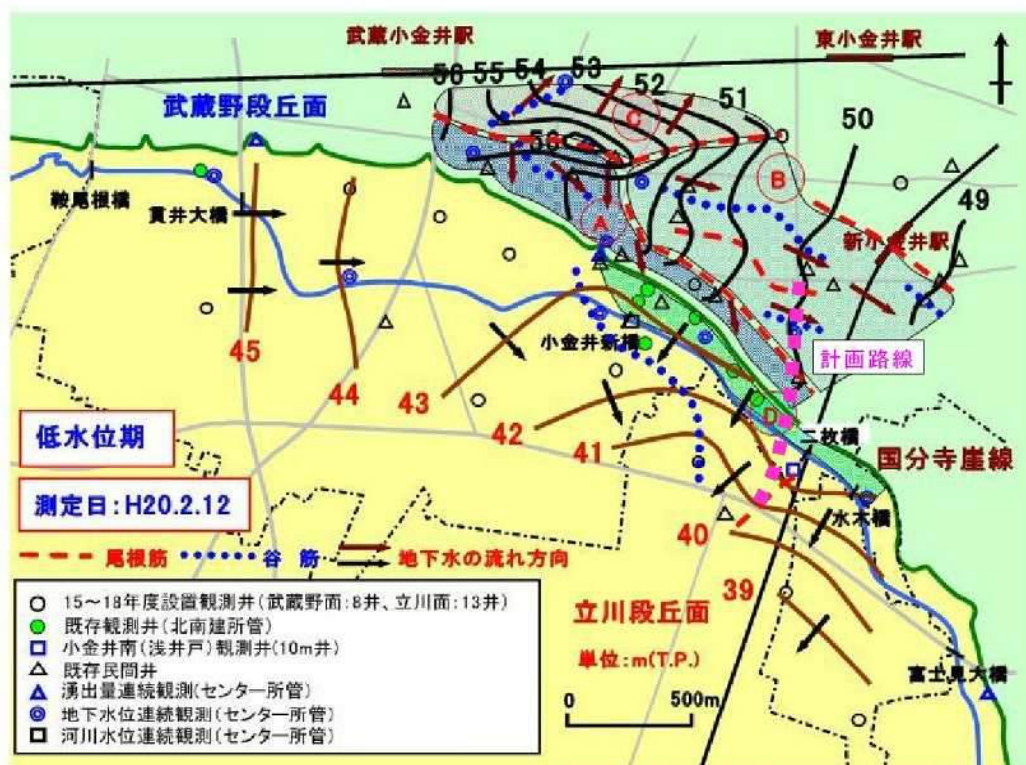
図 2.2.1-5 計画路線周辺の地下水の状況

計画路線周辺の浅層地下水の状況は図 2.2.1-5 に示すとおりである。既存資料によると、武蔵野段丘面における計画路線周辺の地下水の流れ方向は大きく北西から南東方向であり、計画路線縦断方向に対し直交に近い関係となっている。ただし、国分寺崖線頂端から北側に尾根筋があり、この尾根筋を境に武蔵野段丘面から立川段丘面方向に流下する地下水の流れも見られる。なお、武蔵野段丘面に分布する浅層地下水は立川段丘面に分布する浅層地下水に対し一段高い状況にあり、武蔵野段丘面に分布する地下水が段丘崖である国分寺崖線を介し、湧水として地表に湧出している（図 2.2.1-6 参照）。

立川段丘面における計画路線周辺の地下水の流れ方向は大きく北から南方向であり、計画路線の縦断方向と概ね並行に流動している。

※図中のA、B、Cは、武蔵野段丘面の地下水面を2つの尾根筋(赤破線)で3地域に区分したものである。

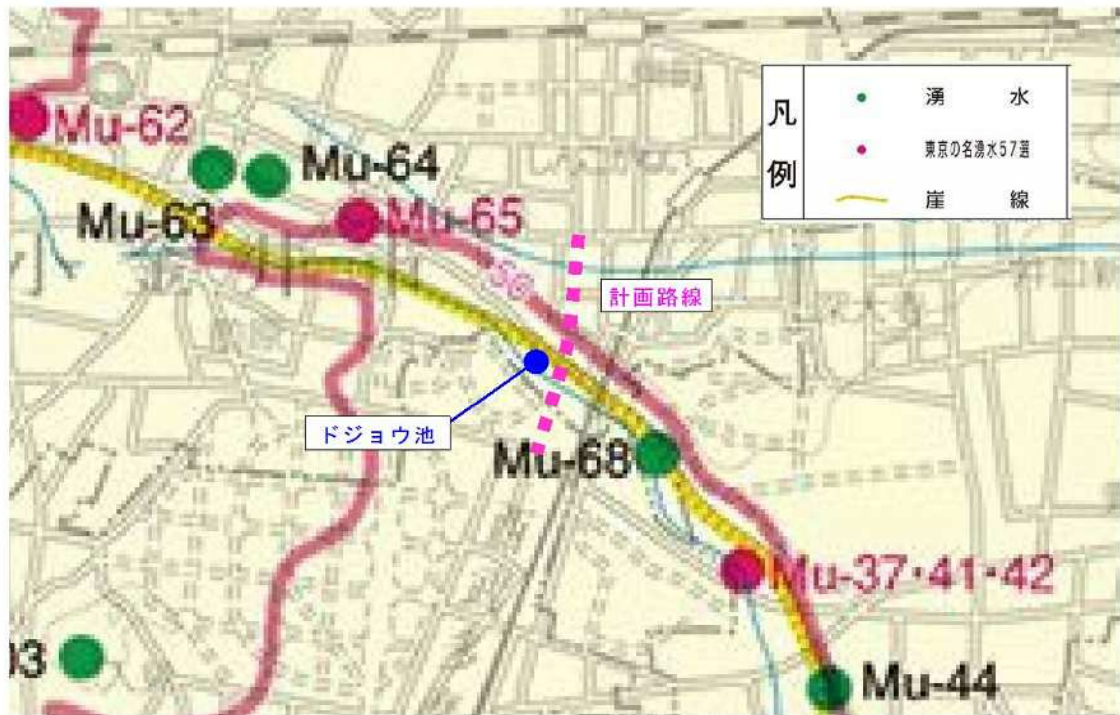
図 2.2.1-10 計画路線周辺の主な湧水

「東京の湧水マップ 平成30年度調査」に示されている主な湧水地点は図2.2.1-10のとおりであり、計画路線に近接する湧水として、南東側約500m付近の「都立野川公園蜚池流入口 (Mu-68)」、南東側約910m付近の「野川公園 (Mu-37、41、42)」、北西側約850m付近の「美術の森緑地 (Mu-65)」が示されている。この内、「野川公園」及び「美術の森緑地 (はげの森美術館)」については、東京の名湧水57選に選定されている湧水となる。なお、上述した地域の地下水の流れを考慮した場合、南東側の「都立野川公園蜚池流入口」及び「野川公園」は計画路線から下流側に位置することとなる。

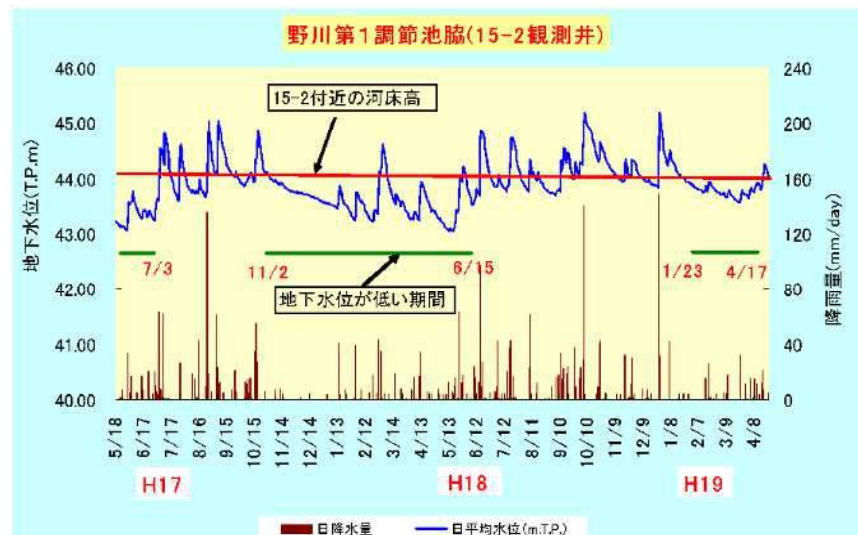
図 2.2.1-14 野川の河床高と浅層地下水との関係（第一調節池脇）

過去に第一調節池脇の観測井で確認された地下水位変動と河床との関係を図 2.2.1-14 に示す。当時の調査結果によれば、地下水位が河床より高い時期と低い時期が混在しており、年間を通じて地下水位が河床より低いという状況ではない。
